# Concours photo AQC 2018-2019

**Site :** Faculté des Sciences et Techniques 54500 VANDŒUVRE-LÈS-NANCY

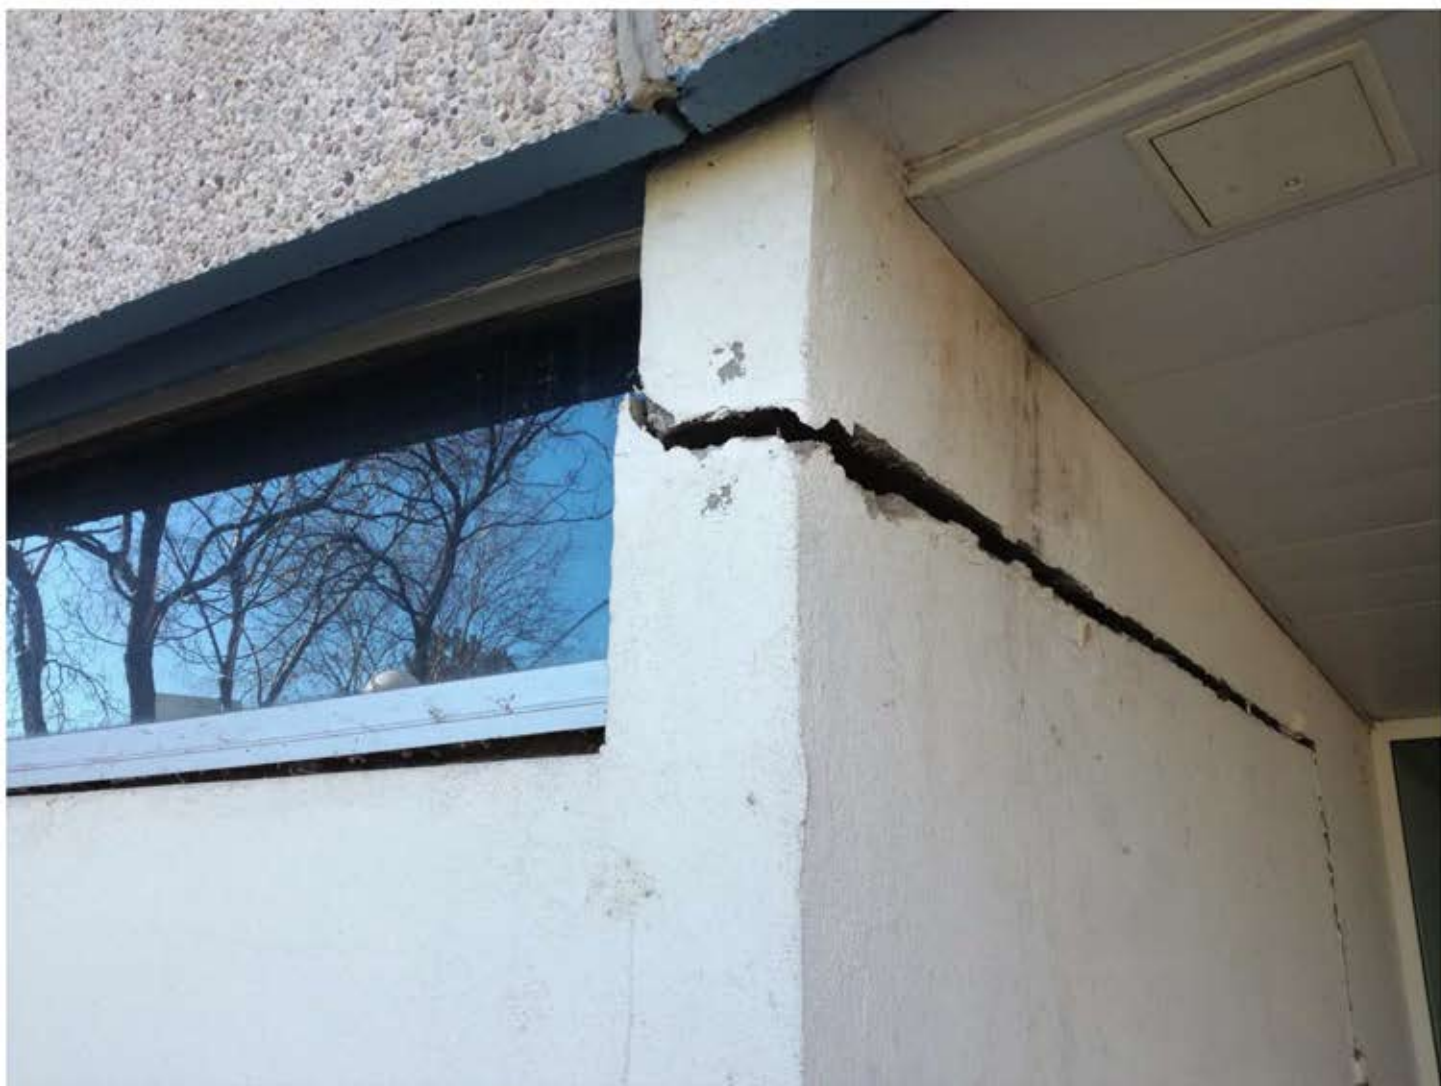
**Référence photo :** DUSANG\_1

**Sinistre :** Les fissures majeures présentes sur les murs du bâtiment sont dues à un tassement différentiel du terrain. Le site pentu et les arbres aux abords de l'édifice participent à la déformation du sol. Dès lors, le gros œuvre, tributaire de ces mouvements du terrain, subit de très importantes déformations et se fissure. On aperçoit sur cette photographie l'emprise des anciens témoins rompus par le mouvement de la structure. Enfin, les menuiseries souffrent également fortement de cette déformation, entraînant l'apparition d'un interstice de plusieurs centimètres entre l'intérieur et l'extérieur du bâtiment.
