Concours photo AQC 2018-2019

Site : Logements d'habitation (9 rue Eugène Cusenier 25290 ORNANS)

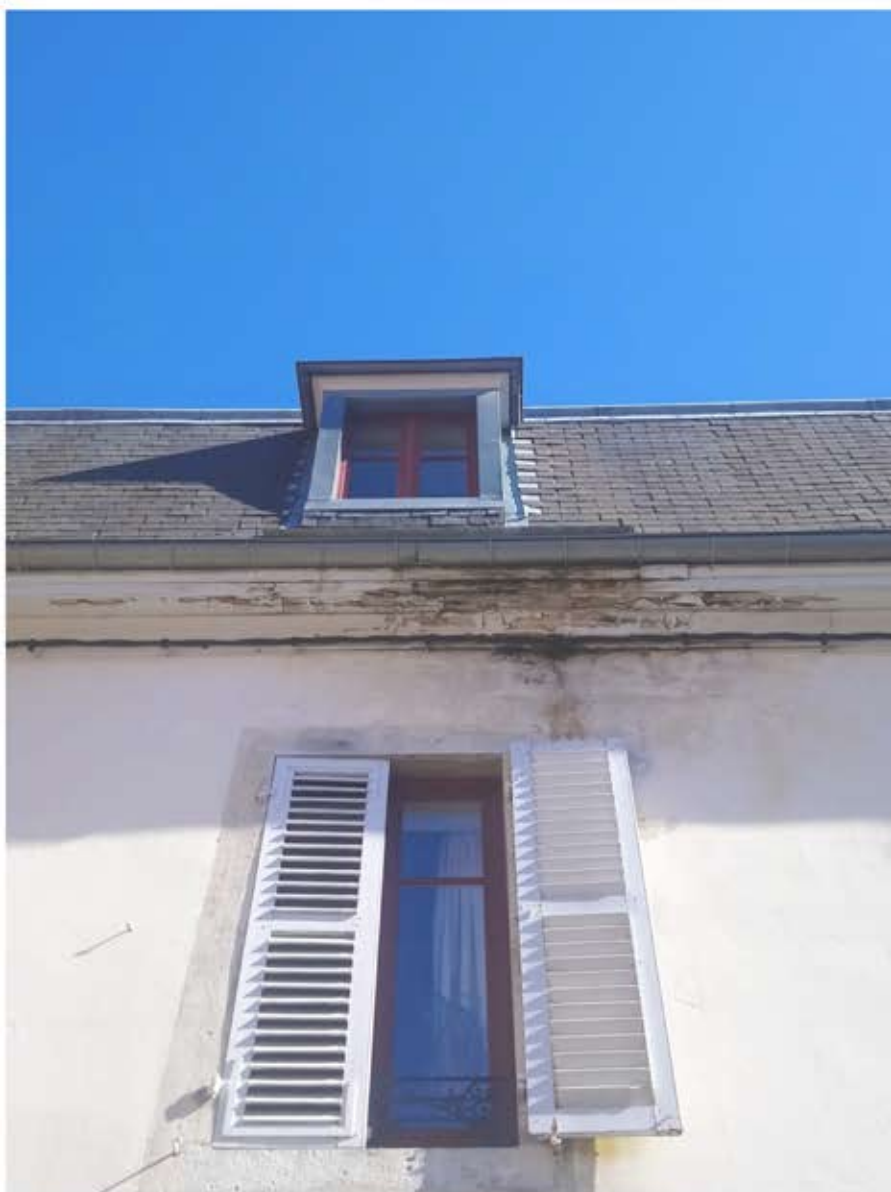
Référence photo : PETIT_2

Sinistre : Ce défaut correspond à une dégradation conséquente de la planche de rive par les eaux pluviales. En effet, le chéneau ne remplit plus sa fonction d'évacuation et le surplus d'eau s'infiltre dans le bois et l'enduit de la façade.

La position de cette pathologie, à l'ombre, pourrait occasionner de graves problèmes au niveau de la charpente et de la totalité de l'édifice, telle qu'une éventuelle propagation de mэрule.
